Hoge thermische belasting gevraagd

Jaarlijks is Rob Coumans, hoofd technische dienst bij Mora Productie, naar eigen zeggen een behoorlijk bedrag kwijt aan het onderhoud van de vloeren in de productiehallen in Maastricht. Met name de vloer onder de braadovens is kwetsbaar en niet goed bestand tegen het hete schoonmaakwater. De pilot met de Ucrete-vloer die door C. Kornuyt is aangebracht, is goed bevallen en smaakt naar meer.

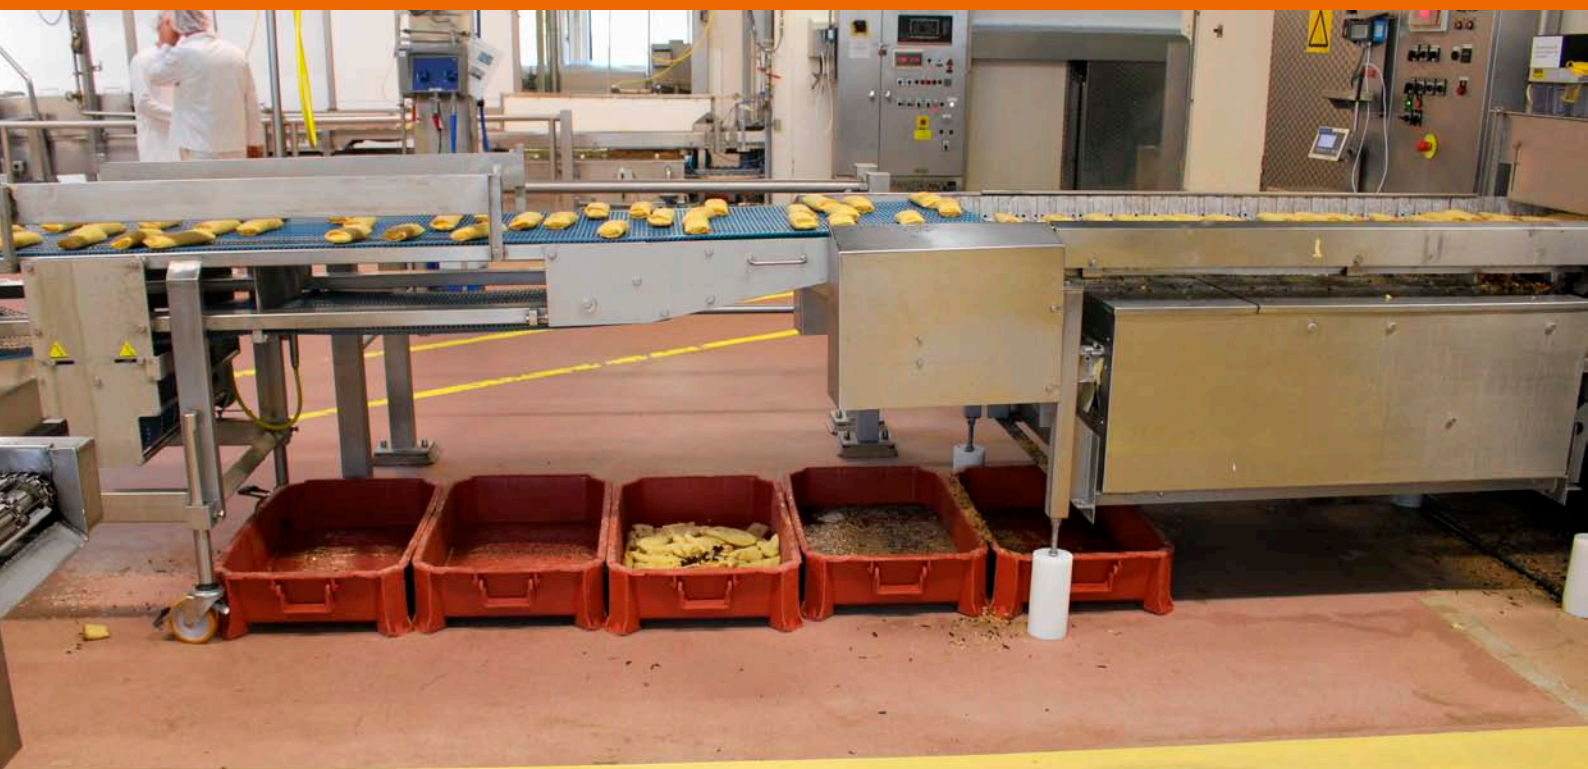
- 1 De vloer in de productiehal van Mora moet onder meer thermisch bestand zijn tegen het schoonmaakwater van de braadovens.
- 2 Ook de plinten sluiten naadloos aan.
- 3 Rob Coumans, hoofd technische dienst bij Mora Productie, is tevreden over de nieuwe vloer. In totaal wil Coumans 700 m² vloer laten vernieuwen.
- 4 De door C. Kornuyt aangebrachte nieuwe vloer hecht prima aan de rvs-afwateringsprofielen.

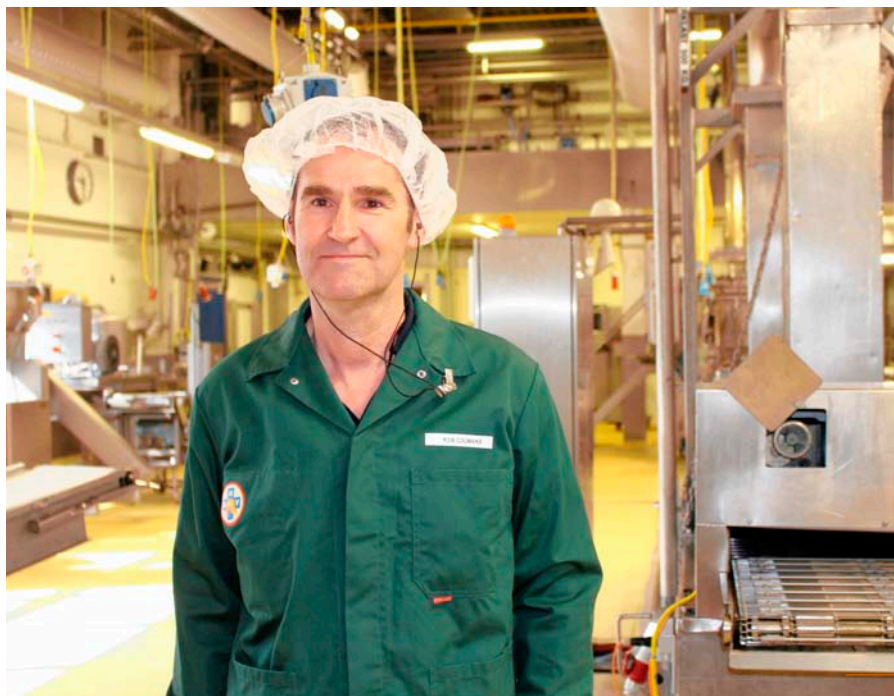
3

De Ucrete-vloer heeft een viercomponententoplaag met een dikte van 10 mm. “Absoluut positief kenmerk van de vloer is dat hij thermisch belastbaar is tot 110°C. Bovendien is de vloeistofdichtheid gegarandeerd. Dit is niet alleen in deze productiehal waar de braadovens staan van groot belang, ook in de keuken en de vormafdeling – waar de producten worden gevormd – gelden hoge eisen op het gebied van vloeistofdicht-

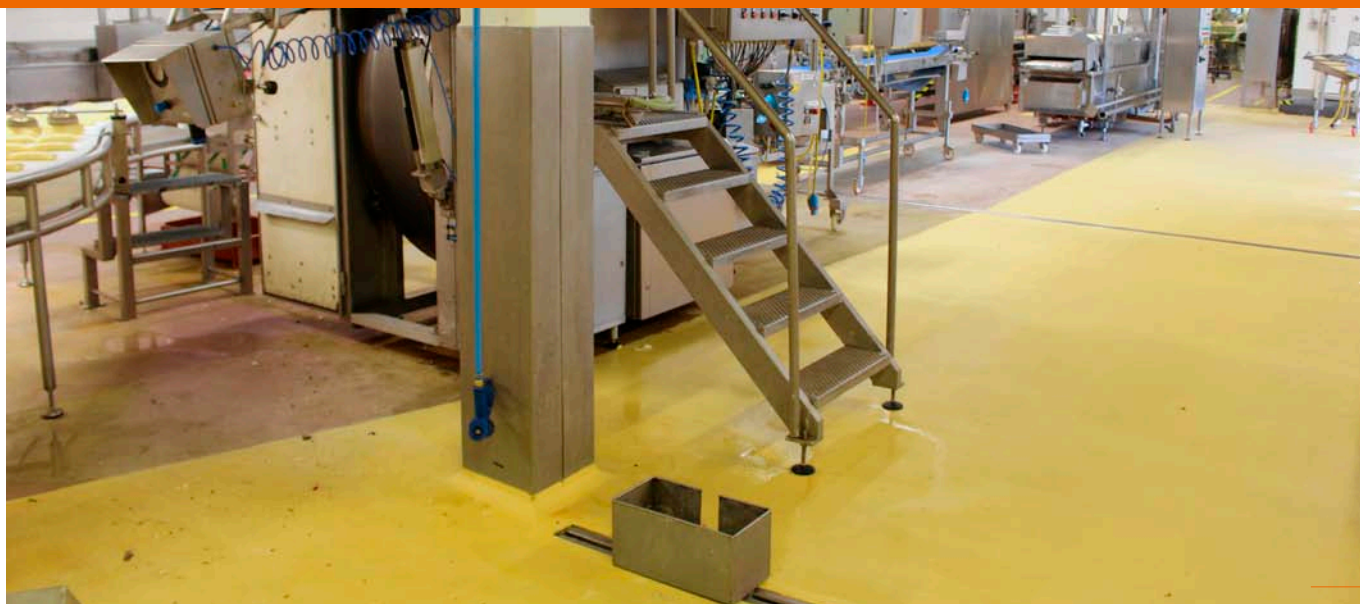
5 **Coumans verwacht dat de totale vloer van de productiehal medio 2016 gereed is.**

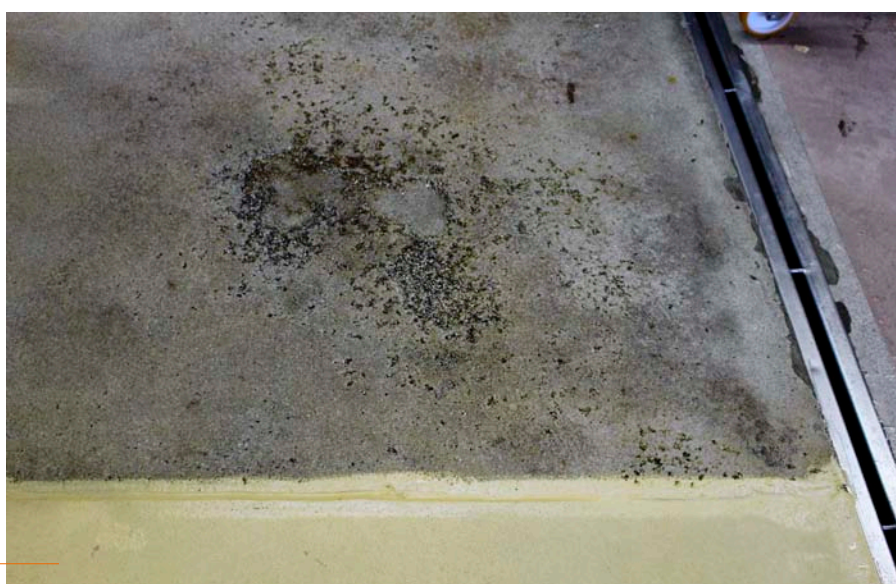
6 **De tweecomponenttoplaag van de oude vloer heeft losgelaten, de nieuwe gele vloer bestaat uit vier componenten.**

mijn budget.” Het probleem waar Coumans mee te kampen heeft, is dat de toplaag van de bestaande vloer loslaat en schade vertoont. “De vloer die er sinds de overname van Mora door Unilever in 1995 ligt, is een tweecomponentenvloer. Qua vloeistofdichtheid is die helemaal prima, want de eisen die Unilever op dat gebied aan de vloer stelde waren nog veel strenger dan die van de IFS en de NVWA. Het probleem zit ‘m in de geringe thermische belasting van de vloer, met name de delen die onder de braadovens liggen. Deze worden gereinigd met water van 100°C, terwijl de vloer tot maximaal 70°C is te belasten. Het gevolg is dat de toplaag loslaat en er scheuren ontstaan. Die stukken hebben we iedere keer vervangen, maar dat is eigenlijk meer een kwestie van pappen en nathouden.”
